**ORZECZENIE TECHNICZNE  
MYKOLOGICZNO-BUDOWLANE**

**Dotyczące: stanu technicznego kościoła parafialnego p.w. Matki  
Boskiej Częstochowskiej w Kiezmarku**

**Adres: 83-020 Kiezmark gm. Cedry Wielkie**

Gdańsk październik 2008r.

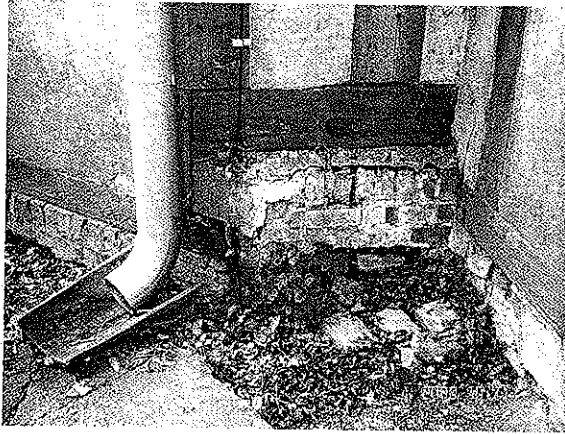
ZDJĘCIE NR 1

Otoczenie muru kościoła jest wykonane częściowo w formie opaski betonowej oraz częściowo nie zostało zagospodarowane. Woda z rur spustowych nie ma wyprofilowanego rynsztoku i zatrzymuje się przy cokole.

- 3.1. Budynek posadowiono terenie płaskim, częściowo porośniętym trawą. Od strony południowej i wschodniej wykonano opaskę betonową. Nawierzchnia betonowa jest w złym stanie technicznym, posiada liczne spękania oraz ubytki, spowodowane korozją mrozową. Nierównomierne osiadanie opaski betonowej powoduje powstanie zastoisk wody i okresowe zamakanie ścian fundamentowych. Przylegająca do ścian budynku kościoła opaska, z jednej strony utrudnia odparowywanie wilgoci z gruntu, z drugiej strony powoduje rozbryzgiwanie wody opadowej, co w konsekwencji intensyfikuje proces korozji chemicznej murów ceramicznych i zawilgocenie szkieletu drewnianego (zdjęcie nr 1; 2; 3). Istniejącą opaskę betonową należy usunąć i w to miejsce wykonać opaskę ze żwiru płukanego, lub porośniętą trawą, w pasie minimum 0,7m od ścian kościoła. Pochylenie opaski od budynku kościoła powinno wynosić około 3%. Opaska umożliwi szybsze odparowanie wody gruntowej oraz zmniejszy zamakanie ściany na skutek rozbryzgiwania wody opadowej. Zaleca się aby spadek terenu od kościoła, był wyprofilowany na szerokości co najmniej 1,5m. W pasie tym można wykonać nawierzchnię utwardzoną, przepuszczalną dla wód opadowych z kostki brukowej na podbudowie z kruszywa itp.

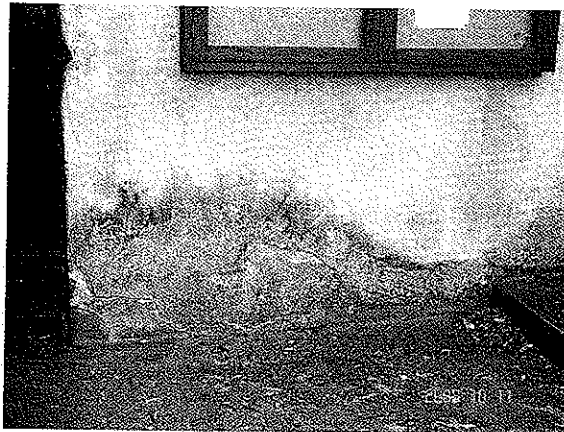
ZDJĘCIE NR 3

Wejście do kościoła od strony westybulu. Utwardzona nawierzchnia uniemożliwia wsiąkanie wody opadowej i powoduje rozbryzgiwanie na mury.

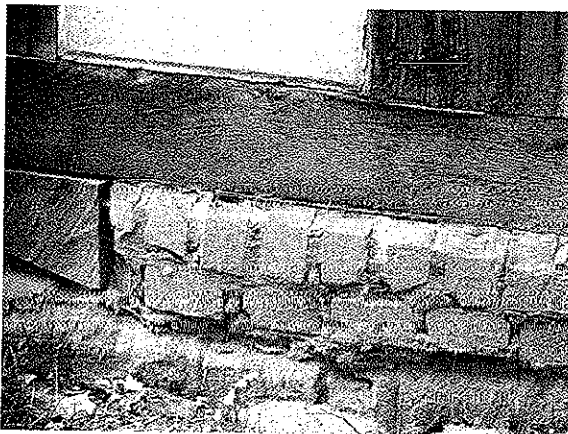
ZDJĘCIE NR 5

Widoczna podmurówka z cegły oraz kamienia pełnego na cławacji wschodniej. Część podwaliny zastąpiona jest cegłą

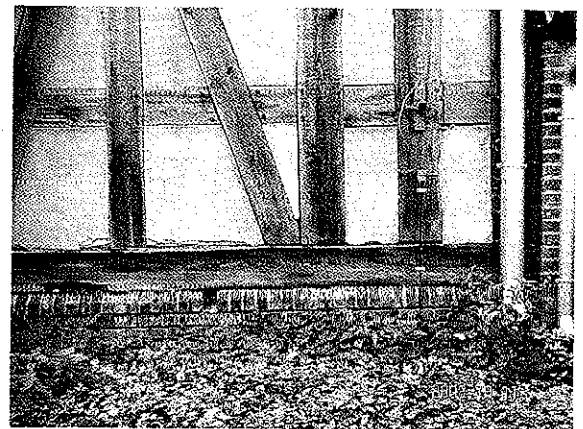
ZDJĘCIE NR 6

Widok podmurówki i podwaliny na elewacji północnej. Część podwaliny jest uszkodzona przez korozję biologiczną. Widoczny rozwój zielenic.

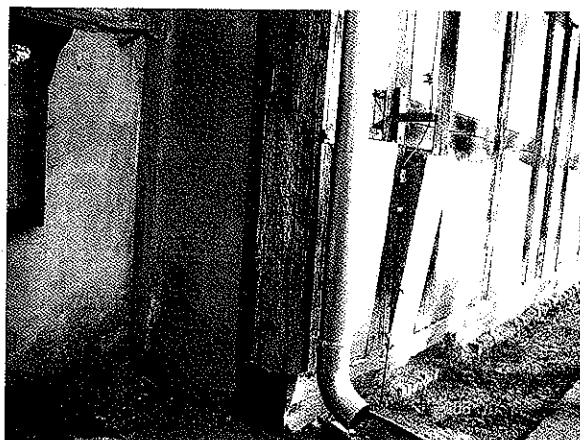
**ZDJĘCIE NR 7**  
Uszkodzony słup przed owada –spuszczela pospolitego. Wypadający mur grozi bezpieczeństwem wiernych.

Słupy konstrukcji szkieletowej, których powierzchnia przekroju została uszkodzona co najmniej w 60%, należy wymienić na nowe, przy czym jeżeli uszkodzenie występuje w jednym przekroju, to słup można uzupełnić. W pozostałych przypadkach słupy należy wymienić w całości (przewiduję do wymiany 9szt). Ostateczną decyzję o wymianie słupów należy podjąć do usunięcia tynków wewnętrznych. Uzupełnianie drewna w kilku przekrojach powoduje znaczne zmniejszenie sztywności słupa, a w konsekwencji zmniejszenie wytrzymałości ściany. Całość konstrukcji drewnianej musi być łączona przy pomocy połączeń ciesielskich, w celu zapewnienia sztywności konstrukcji. Nie dopuszcza się stosowania łączników metalowych (blachy, kątowniki itp.), bez zgody konstruktora. Po wymianie słupów należy zlikwidować dodatkowe wzmocnienia występujące na ścianie południowej. Mniejsze ubytki nie przekraczające 50% przekroju, szczególnie w ryglach i zastrzałach można uzupełniać przy pomocy fleków lub też szpachlówek, wykonanych na bazie żywic poliuretanowych. Do flekowania należy wykorzystać w miarę możliwości fragmenty drewna zdrowego, pochodzącego z rozbiórki. Całość drewna nowo wbudowanego i partie narażone na zawilgocenie drewna historycznego należy zaimpregnować preparatami biochronnymi. Zaleca się zhydrofobizować powierzchnię zewnętrzną konstrukcji drewnianej impregnatem impregnacyjno-dekoracyjnym.

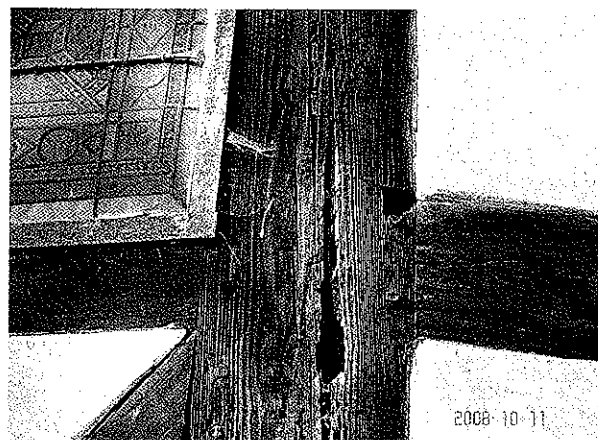
**ZDJĘCIE NR 8**  
Uszkodzenia słupa spowodowane przez dzięcioły, poszukujące larw owadów żerujących w drewnie.

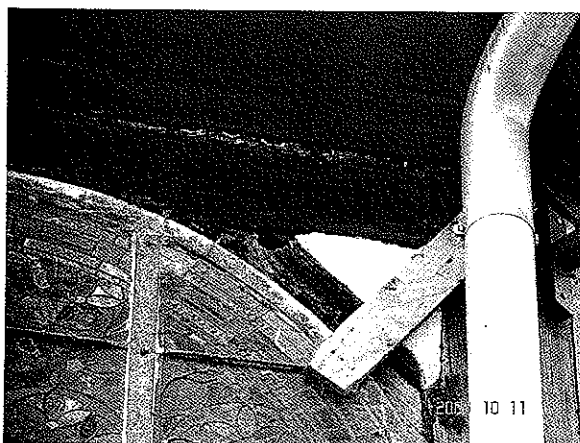
**ZDJĘCIE NR 9**  
Widok elementów drewnianych ścian szkieletowych porażonych przez owady-ksylofagi i wtórnie uszkodzone przez dzięcioły. Widoczne porażenie belki okapowej przez grzyb stroczek łzawy.

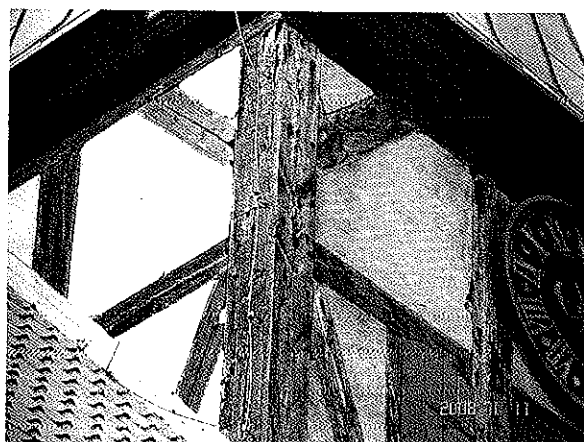
**ZDJĘCIE NR 11**  
Uszkodzony słup w narożniku północno-zachodnim wieży widziany od zewnątrz i od strony wewnętrznej.

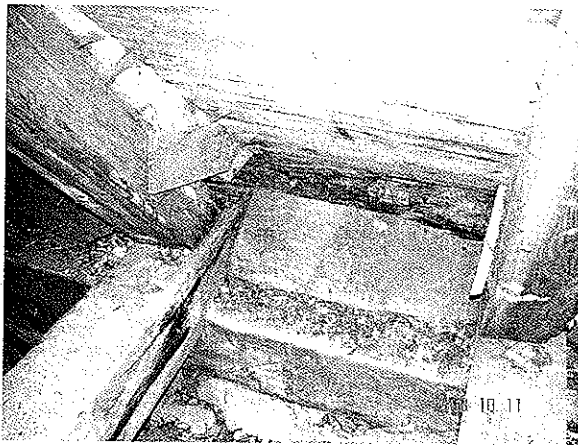
ZDJĘCIE NR 13

Strych kościoła. Uszkodzona przez grzyb „stroczek łzawy” belka okapowa i węzeł ciesielski łączący belkę wiązarową z krokwią i przypustnicą. Oba elementy są do wymiany.

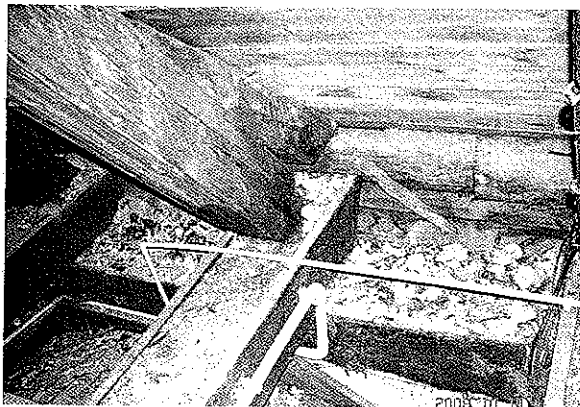
ZDJĘCIE NR 15

Uszkodzoną końcówkę belki wiązarowej wzmocniono poprzez nadbitkę z desek. Nie usunięcie zagrzybionego drewna w dalszym ciągu powoduje jego korozję

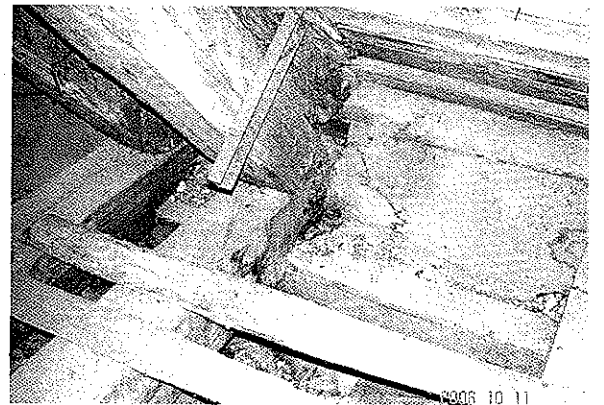
ZDJĘCIE NR 16

Uszkodzoną końcówkę przypustnicy wzmocniono za pomocą łącznika stalowego, nie usuwając zagrzybionego drewna. Naprawa polega na odtworzeniu węzła ciesielskiego.

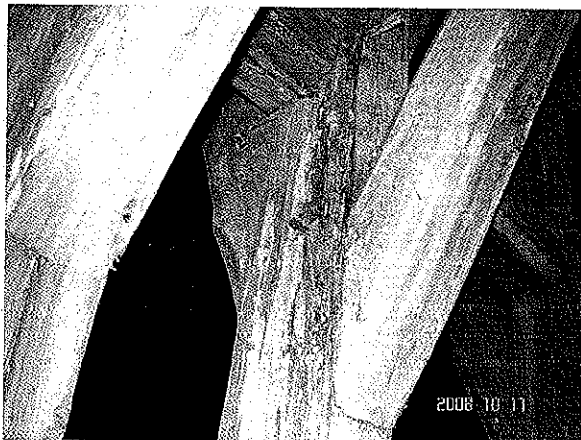
ZDJĘCIE NR 17

Storczyk uszkodzony przez owady, z uwagi na swój przekrój nie wymaga dodatkowego wzmocnienia.

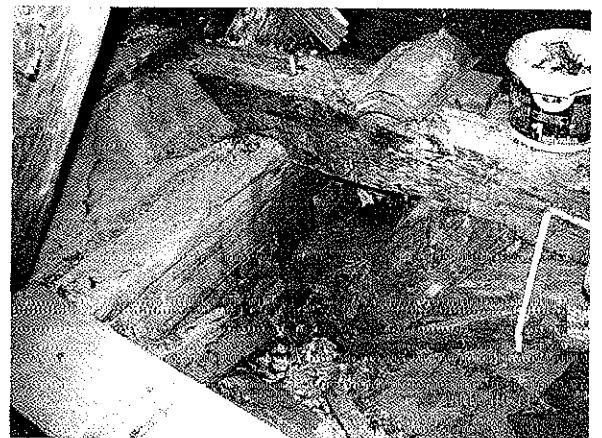
ZDJĘCIE NR 18

Węzeł ciesielski w pachwinie sklepienia koszowego. Miejsce gdzie grzyby domowe mają idealne warunki do rozwoju.

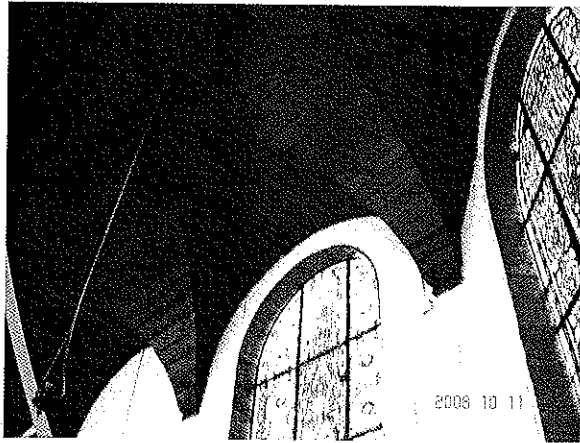
Z braku wentylacji kościoła, zawilgoceniu uległo deskowanie podniebienie sklepienia.

**ZDJĘCIE NR 19**  
Sklepienie kościoła. Ciemne plamy na deskowaniu spowodowane są wilgocią na skutek braku wentylacji kościoła

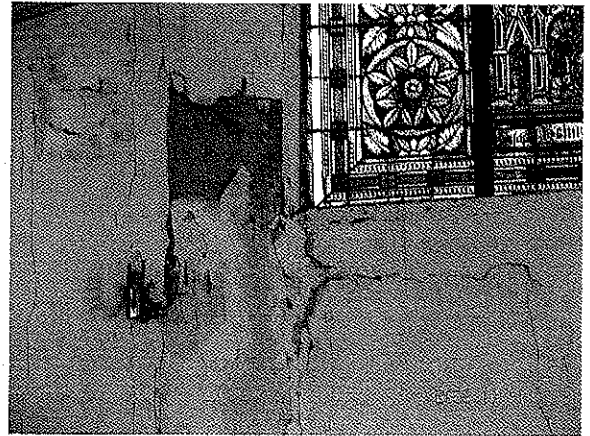
**ZDJĘCIE NR 20**  
Ściana w absydzie. Uszkodzenie tynku spowodowane zagrzybieniem drewnianej konstrukcji szkieletowej ścian.

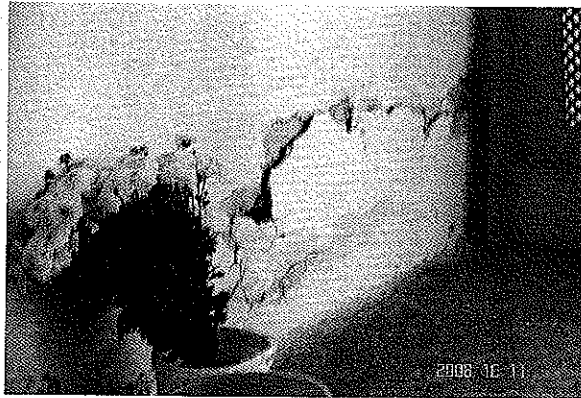
**ZDJĘCIE NR 21**  
Uszkodzony tynk na ścianach wewnętrznych spowodowany zagrzybieniem belki podwalinowej oraz krystalizacją soli mineralnych. Zbyt intensywne mycie posadzki stworzyło odpowiednie warunki do rozwoju zieleni.

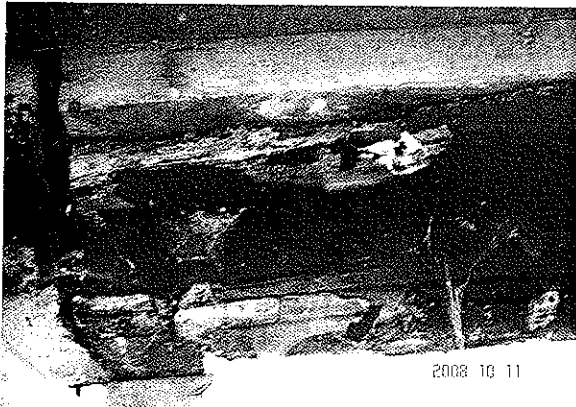
ZDJĘCIE NR 25  
Belka okapowa westybulu od strony północnej porażona jest przez grzyb „stroczek łzawy”

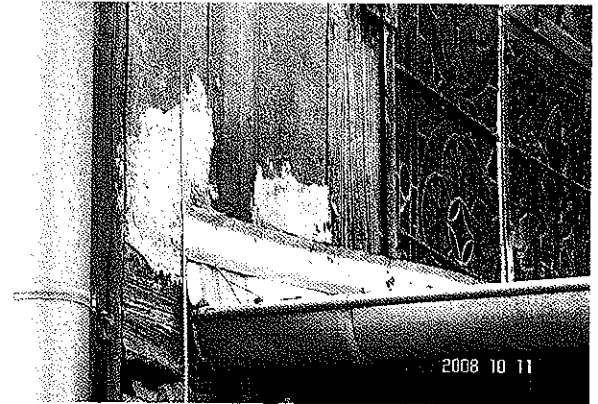
ZDJĘCIE NR 26  
Uszkodzony rygiel na elewacji północnej przez grzyb „stroczek łzawy”. Elementy drewniane porośnięte przez zielenice.

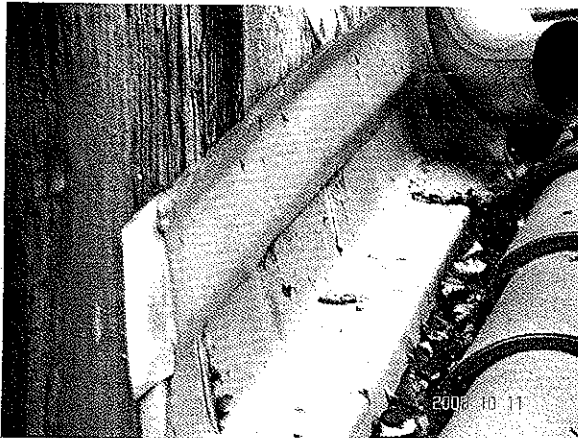
ZDJĘCIE NR 27  
Agresywne opierzenia blacharskie nie pasują charakterem do bryły kościoła. Zastąpienie dachówki na przykryciu szkarpy gzymsem kapnikowym także zabezpieczy przed szkodliwym działaniem deszczu.

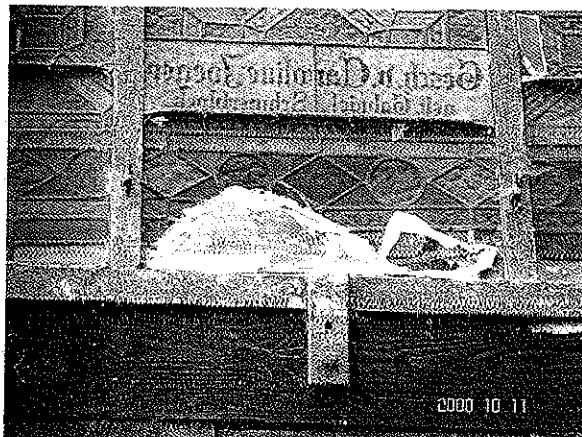
ZDJĘCIE NR 29  
Uszkodzony witraż został prowizorycznie zabezpieczony przed zalewaniem wodą. Ramiaki stalowe nie posiadają powłok antykorozyjnej.

- 3.15. Okna w nawie głównej kościoła i prezbiterium, wykonane z profili stalowych wymagają wymiany powłoki antykorozyjnej. Część witraży uległa uszkodzeniu i wymaga naprawy przez fachowca. Okiennice na przeźrocach wieży posiadają rozluźnione połączenia. Drewno uległo destrukcji na skutek działania korozji biologicznej. Wymagają uzupełnienia okuć.

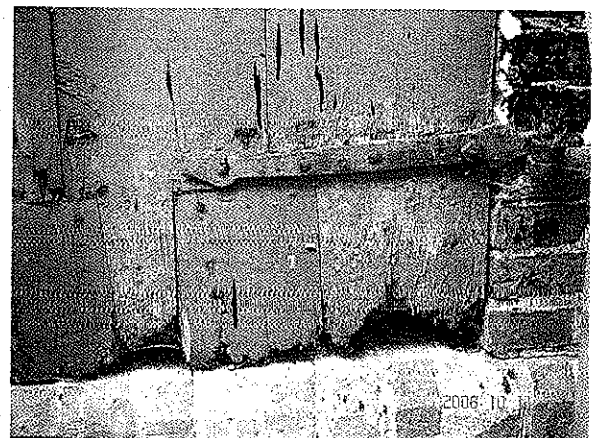
ZDJĘCIE NR 30  
Uszkodzone drzwi do lamusa przez grzyb piwniczny oraz owada kolatka domowego
