## **Opinia techniczna na temat stanu technicznego** **konstrukcji budynku podcieniowego w Miłocinie**

***Miłocin***  
***Gmina Cedry Wielkie***

***Gmina Cedry Wielkie***  
***ul. Krasickiego 16***  
***83-020 Cedry Wielkie***

Gdańsk 05.2008 r.

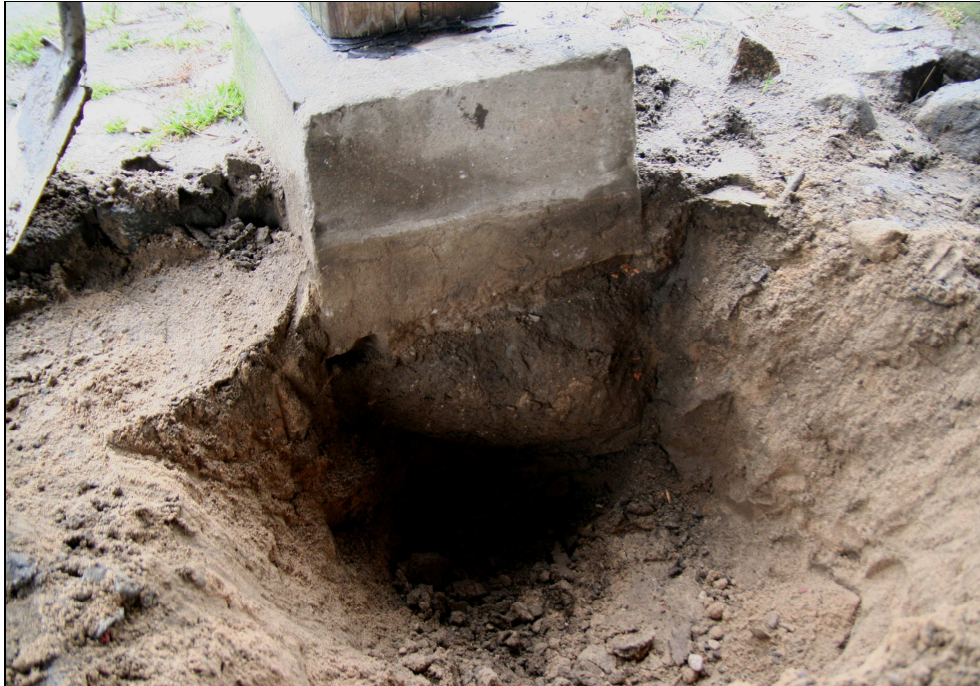
**Odkrywka nr 1 - zdjęcie nr 1**

Słupy podcienia posadowiony na głębokości 40 - 60cm poniżej poziomu gruntu na fundamencie z pojedynczego głazu narzutowego.

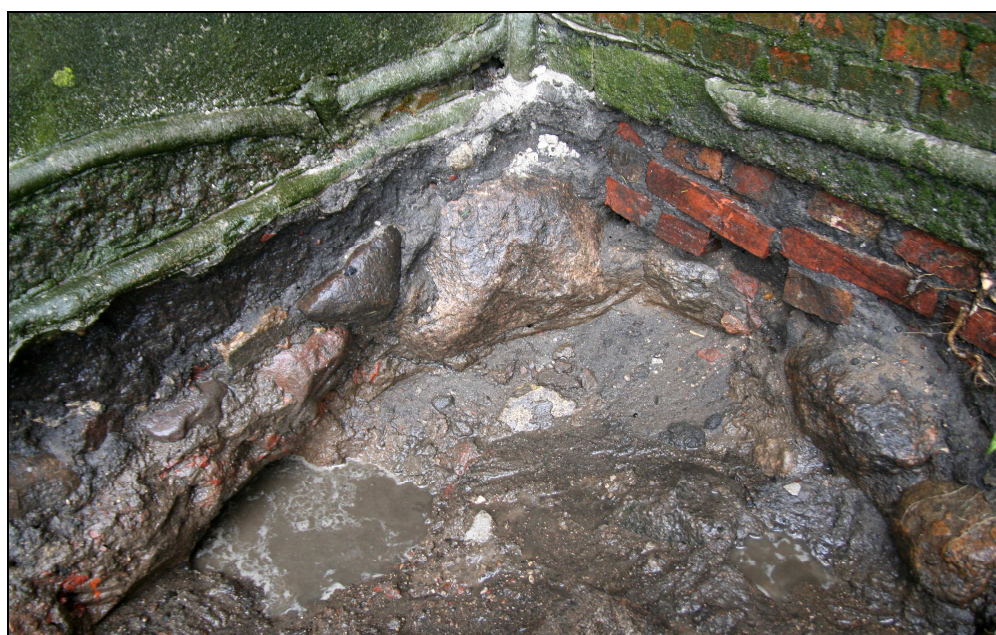
**Odkrywka nr 3 – zdjęcie nr 3**

Ściany w rejonie odkrywki nr 3 i nr 4 posadowione na ławach fundamentowych kamiennych z gładów narzutowych za pośrednictwem podmurówki z kamienia polnego na głębokość 70 – 80cm poniżej poziomu terenu.

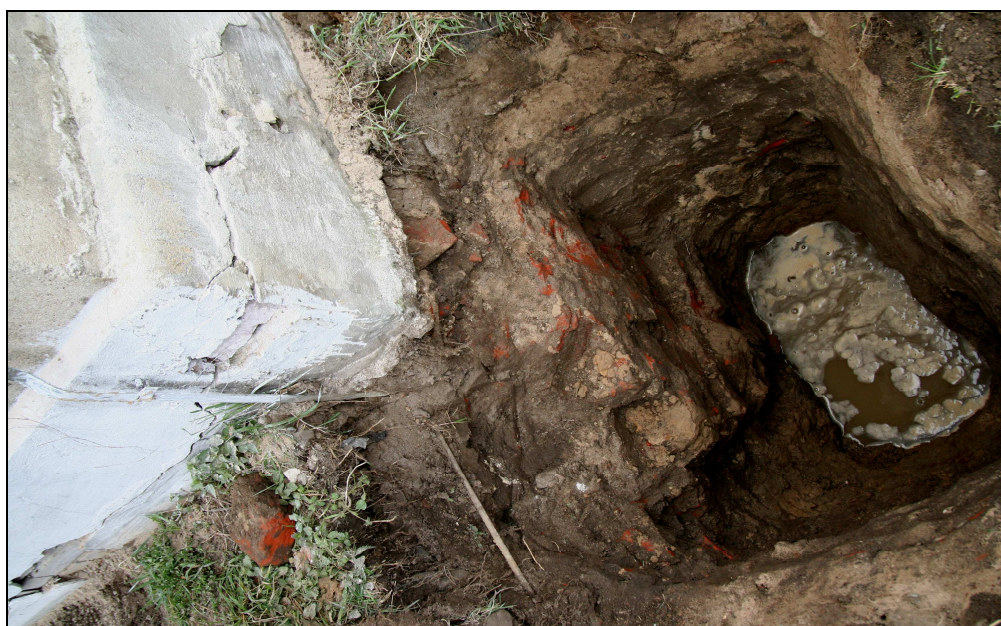
**Odkrywka nr 5 – zdjęcie nr 6**

Ściany w rejonie odkrywki nr 5 posadzone na ławach fundamentowych z cegły pełnej do głębokości 1,90 poniżej poziomu terenu. Prawdopodobna przyczyna obniżenia fundamentu w tym miejscu to fragmentaryczne podpiwniczenie budynku. Stwierdzono występowanie lustra wody gruntowej na głębokości 2,00 m p.p.t.

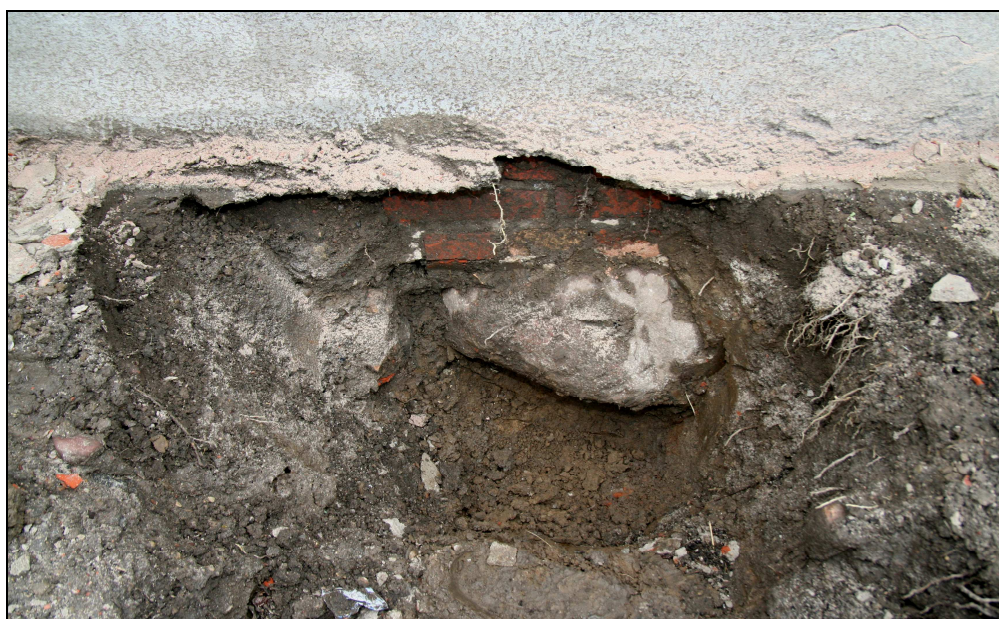
**Odkrywka nr 6 – zdjęcie nr 7**

Ściany w rejonie odkrywki nr 6, 7, 8 posadowione na ławach fundamentowych z głazów narzutowych do poziomu 0,70 – 0,80m p.p.t. poniżej poziomu terenu. Prawdopodobna przyczyna obniżenia fundamentu w tym miejscu to fragmentaryczne podpiwniczenie budynku. Stwierdzono występowanie lustra wody gruntowej na głębokości 2,00 m p.p.t.

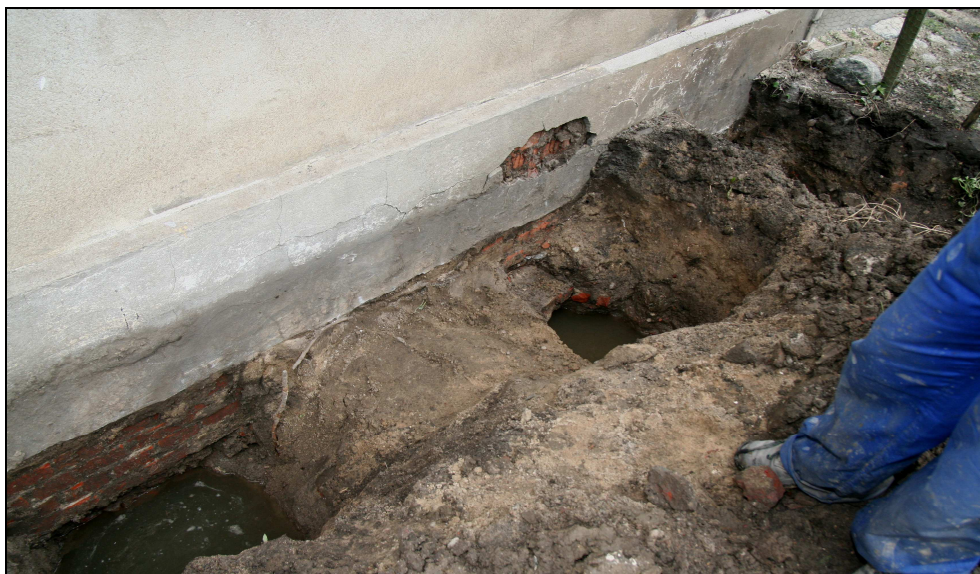
**Odkrywka nr 9 – zdjęcie nr 10**

Ściany w rejonie odkrywki nr 9, 10 posadowione na ławach fundamentowych z cegły pełnej do poziomu 0,70 – 0,80 m p.p.t. poniżej poziomu terenu. Stwierdzono występowanie wody gruntowej na głębokości 0,70 m p.p.t.

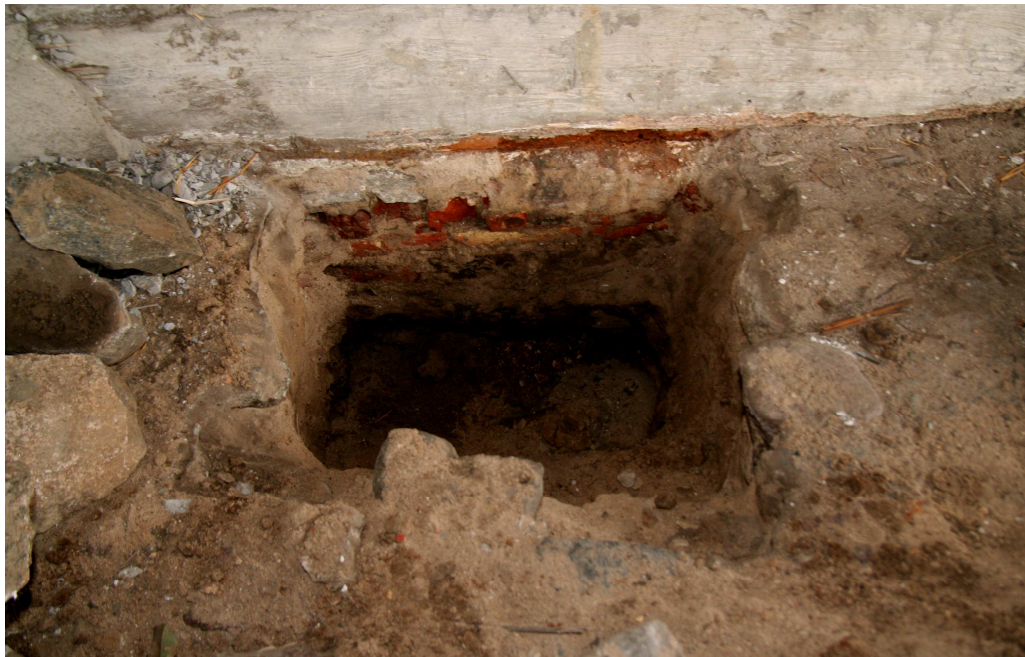
Odkrywka nr 11 – zdjęcie nr 12

Ściana drewniana w rejonie odkrywki nr 11 posadowione na ławach fundamentowych z cegły pełnej do poziomu 0,40 m p.p.t. poniżej poziomemu terenu.

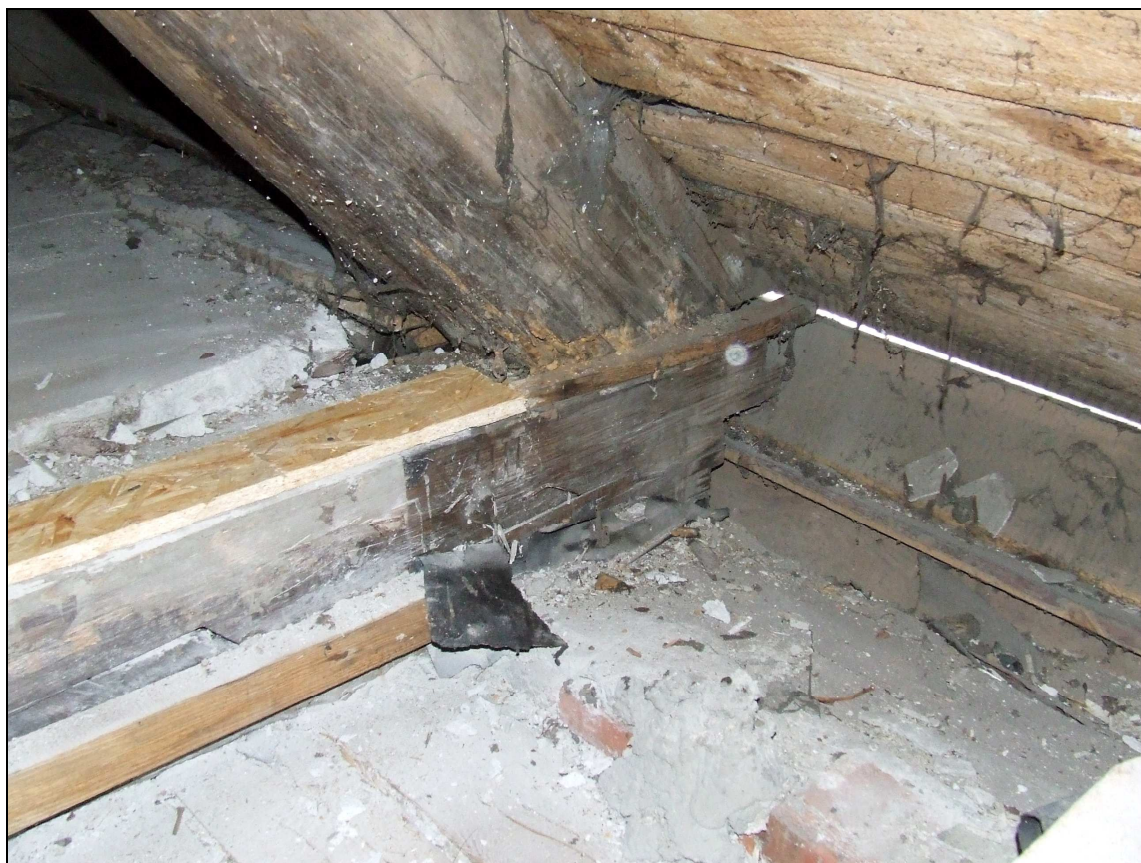
**Zdjęcie nr 17 - Elementy stropowe**

nad podcieniem i wewnętrznym hollem warstwę górną stanowi wylewka betonowa grubości około 5cm. Nad pozostałymi częściami poszycie wykonano z desek. Po oględzinach elementów konstrukcyjnych stropu należy przyjąć, że ich stan jest dostateczny ze wskazaniem na największe zużycie strefy przypodporowej – korozja końcówek belek drewnianych. W programie remontu przewidzieć należy wzmocnienie strefy przypodporowej elementów stropowych, wypełnienie izolacyjne, impregnację elementów i taką technologię poszycia górnego, która umożliwi wyrównanie górnych poziomów belek.
