III. Opinia mykologiczna na temat stanu technicznego więźby dachowej.

PRZEGLĄD WIĘŻBY DACHOWEJ

OPIS STANU DREWNA WIĘZBY DACHOWEJ

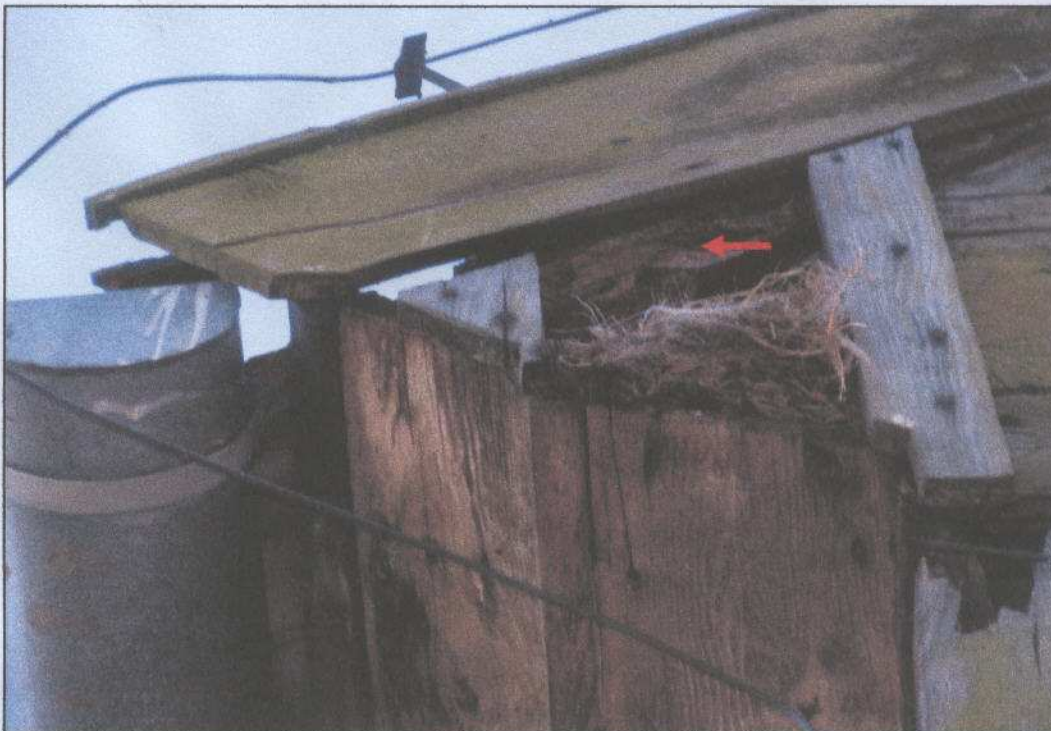
Zaznaczono fragment obróbki drewnianej okapu pokazany w powiększeniu niżej.

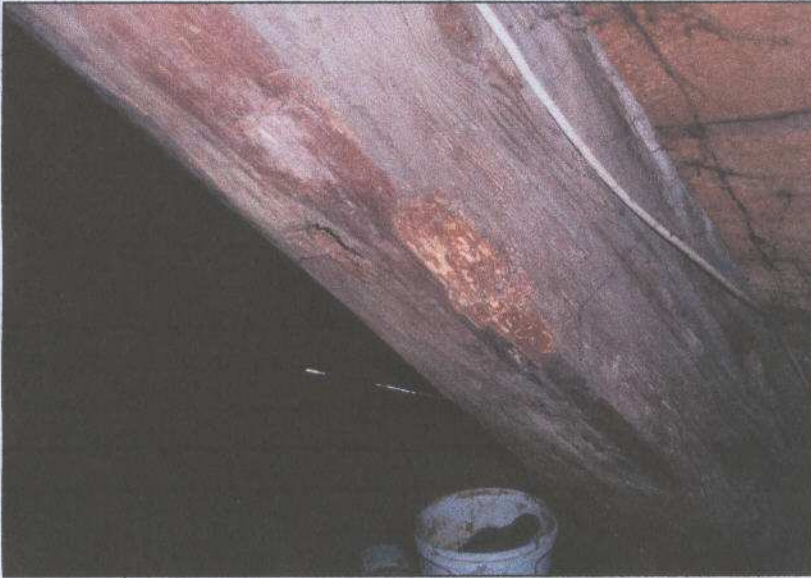
Konstrukcja więźby dachowej. Drewno stare z uzupełnieniami drewnem nowym nieimpregnowanym – nadbitki, wzmocnienia krokwi i in.

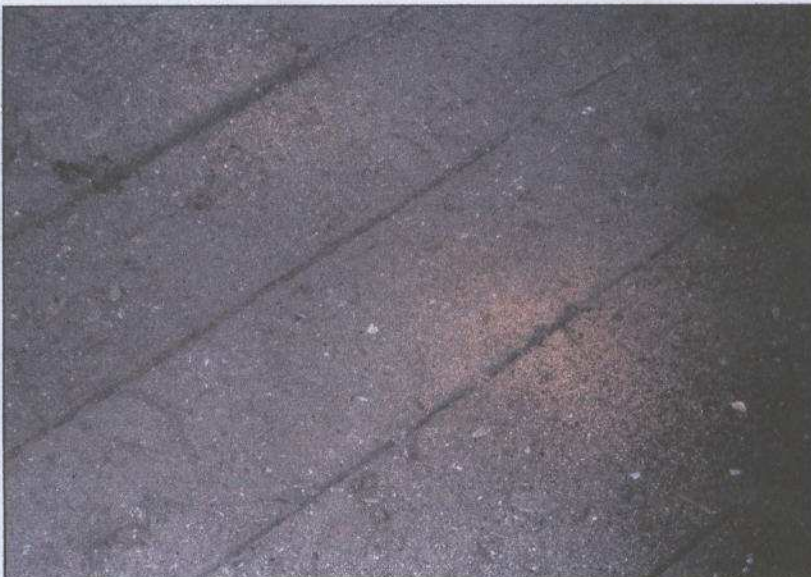
Świeże kanały owadzie –
gatunku nie rozpoznawano
– wskazanie: spuszczel

Zaleca się impregnację dwustopniową: przeciw grzybom i owadom technicznym szkodnikom drewna oraz przed ogniem. Większość impregnatów, to preparaty dwu- i tryfunkcyjne, przy czym należy pamiętać, że druga

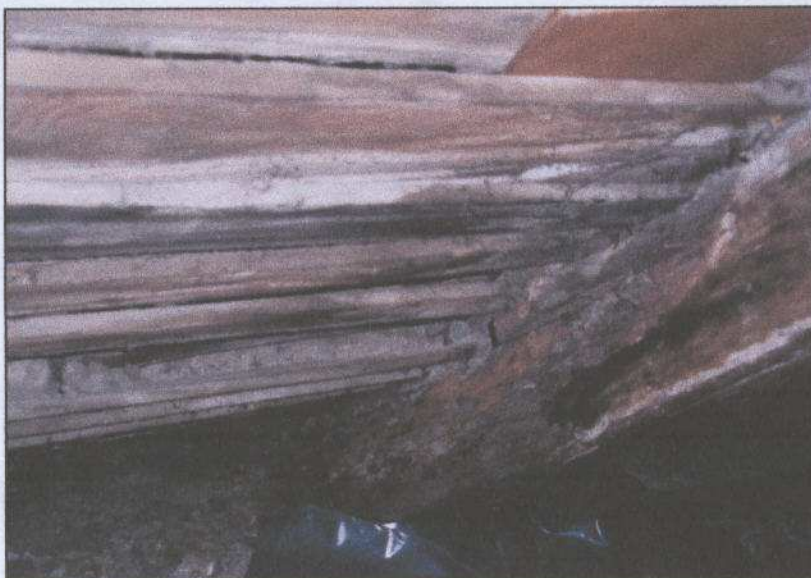
Pod miejscem pokazanym
na zdjęciu powyżej
widoczne świeże
wykruszenia pyłu drewna
świadczące o aktywności
koloni owadów.

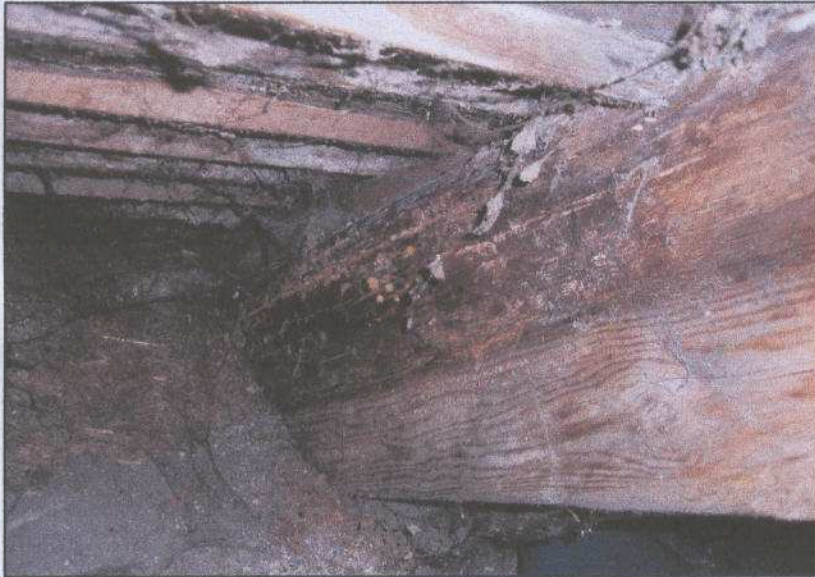
Zaawansowana korozja
biologiczna dolnej części
krokwi – rozległy rozkład
brunatny.

Z uwagi na konieczność wymiany pokrycia dachówki wraz z opierzeniami blacharskimi zaleca się inwentaryzowaną rozbiórkę całej więźby, przegląd wszystkich elementów, oczyszczenie całości drewna, wymianę porażonych elementów w całości, lub wymianę odcinkową wg wskazań mikologa. Po selekcji należy wykonać impregnację drewna. Oczekiwana jest II klasa odporności - drewno nie narażone na kontakt z ziemią i nie będące pod wpływem warunków atmosferycznych, możliwe przejściowe zawilgocenie.

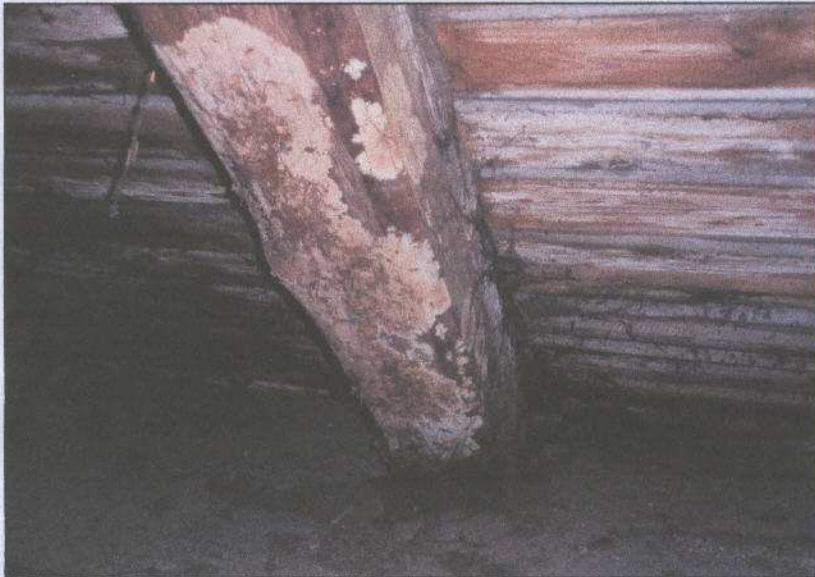
Dolny fragment krokwi opartej na obetonowanym murłacie. Widoczny powierzchniowy rozkład brunatny drewna.

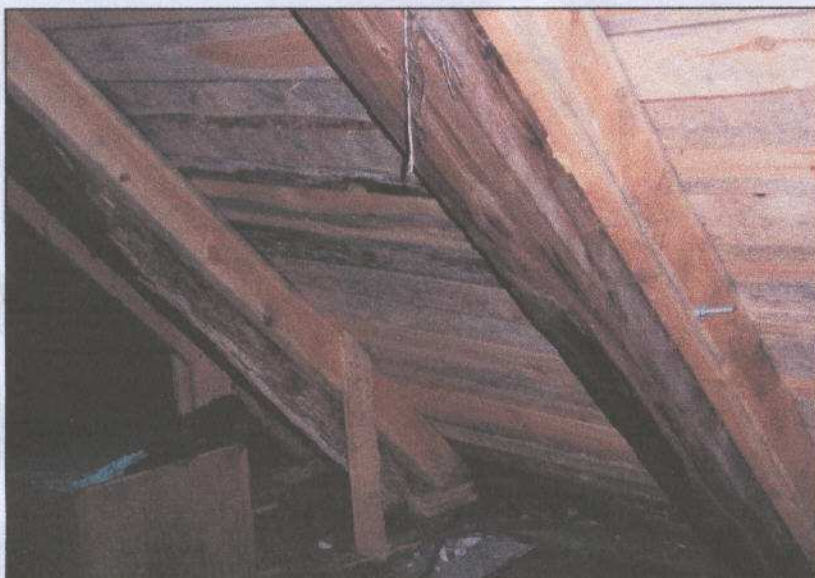
Zaschnięta grzybnia – prawdopodobnie grzyb składowy wywołujący płytki rozkład drewna. Oznaczenie niepewne z uwagi na brak innych śladów – rozwiniętych form grzybni.

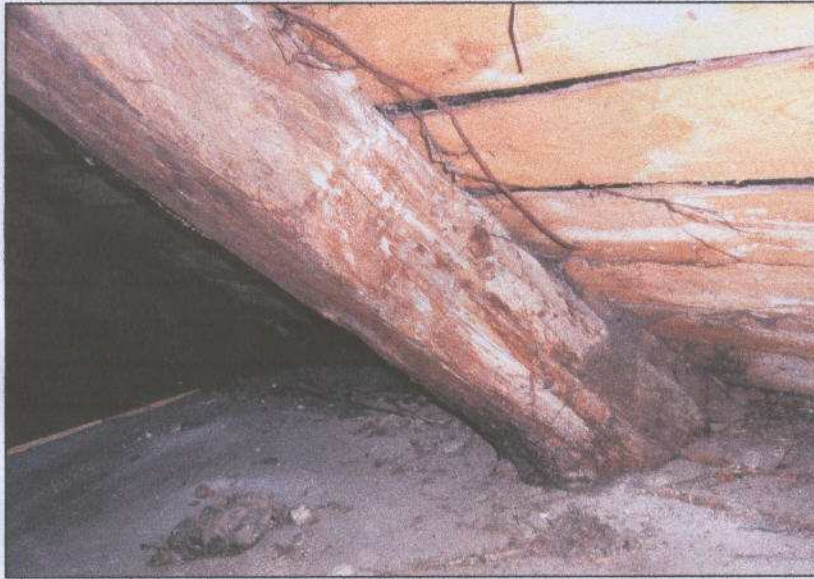
Zaawansowana destrukcja drewna konstrukcyjnego „naprawiona” poprzez nabicie bali nieimpregnowanych. Widoczne nowe deskowanie z drewna nieokorowanego.

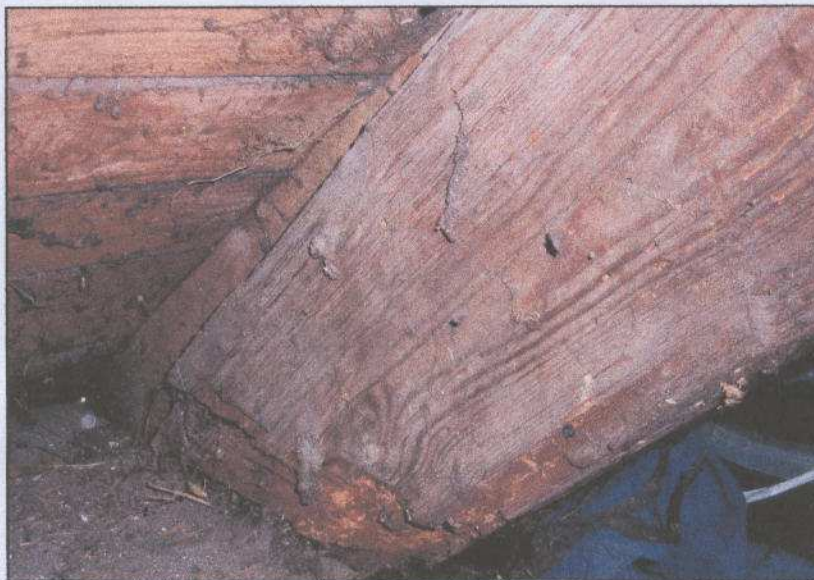
Krokiew z licznymi kanałami owadzimi.

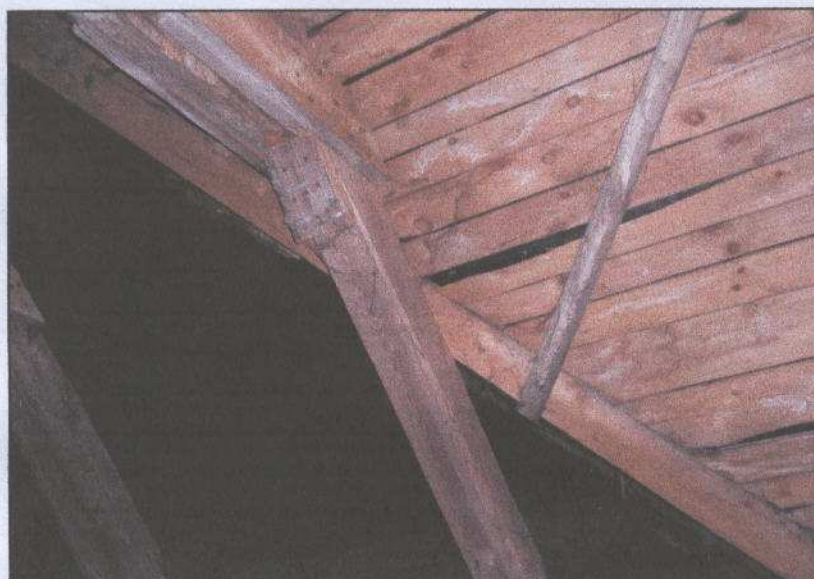
Dół krokwi – widoczne kanały owadzie. Niezrozumiałe obrabianie dołu krokwi – prawdopodobnie ślad po usuniętych fragmentach spróchniałego drewna (rozkład brunatny)

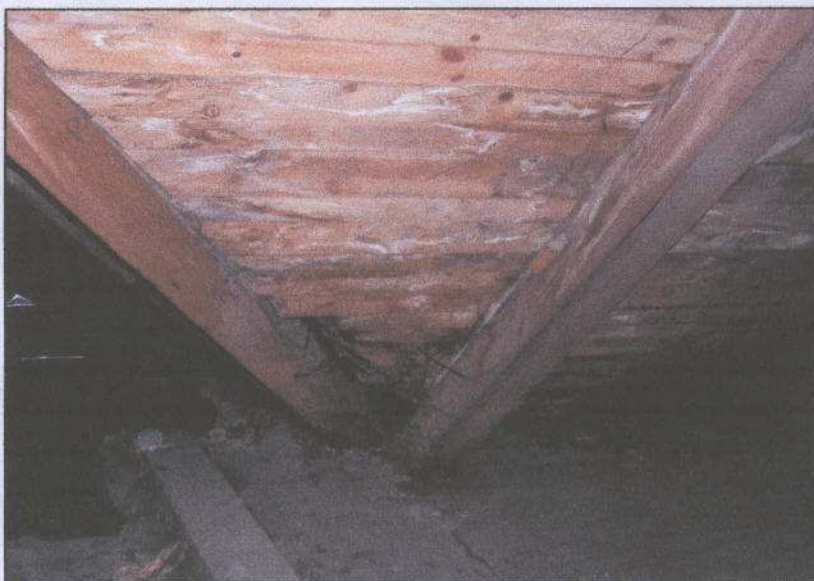
Wymieniona belka koszowa „wzmocniona” starą deską. Widoczne wykwitły impregnatu solnego.
