Opracowanie		USŁUGI INWESTYCYJNE mgr inż. Leszek Jarczyk		
Investor	Parafia rzymskokatolicka św. Józefa Chrzciciela 83-022 Glińnica 12	mgr inż. arch. Anna Miłczyńska	projektant	
Objekt	Remont ogrodzenia wokół działki 83-022 Glińnica, dz. nr 89, obr. Glińnica 0005	mgr inż. Leszek Jarczyk	projektant	
Branda	FB	mgr inż. arch. Anna Miłczyńska	projektant	
Data	październik 2015	mgr inż. Leszek Jarczyk	projektant	
		Widoki ogrodzenia od zewnątrz - Inwentaryzacja		nr rys.
				<b>3</b>

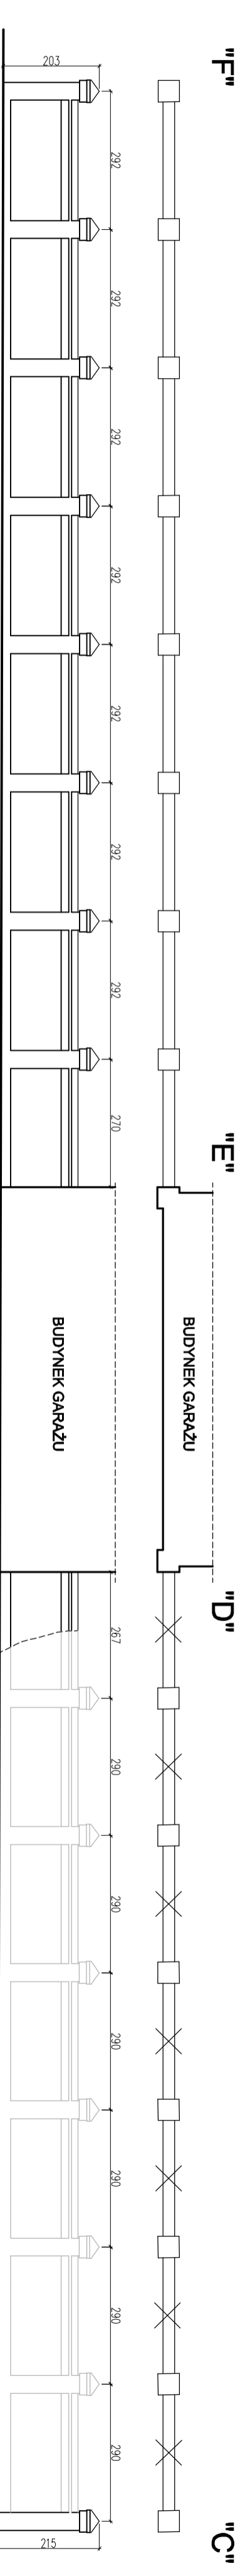
## OGRODZENIE WSCHODNIE [ODCINKI C-D ORAZ E-F]

OGRODZENIE CAŁKOWICIE ZBURZONE

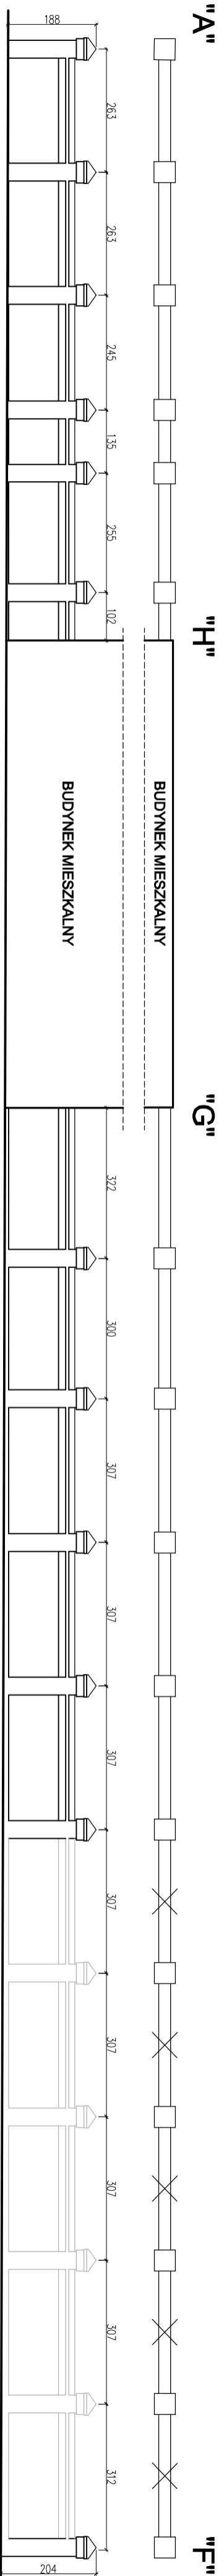
## OGRODZENIE POŁUDNIOWE [ODCINKI F-G ORAZ H-A]

OGRODZENIE CAŁKOWICIE ZBURZONE
