**ORZECZENIE TECHNICZNE  
MYKOLOGICZNO-BUDOWLANE**

**Dotyczące: stanu technicznego kościoła parafialnego p.w. Matki  
Boskiej Częstochowskiej w Kiezmarku**

**Adres: 83-020 Kiezmark gm. Cedry Wielkie**

Gdańsk październik 2008r.

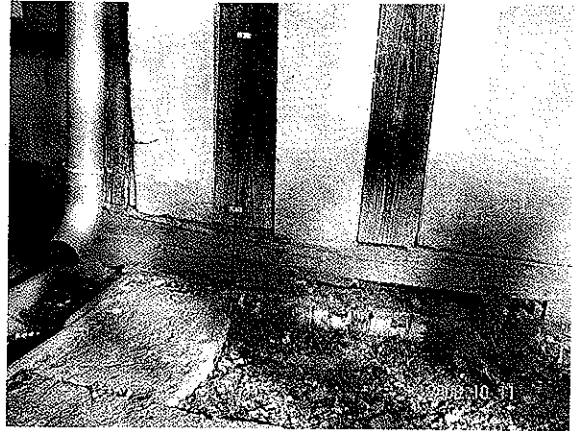
ZDJĘCIE NR 1

Otoczenie muru kościoła jest wykonane częściowo w formie opaski betonowej oraz częściowo nie zostało zagospodarowane. Woda z rur spustowych nie ma wyprofilowanego rynsztoku i zatrzymuje się przy cokole.

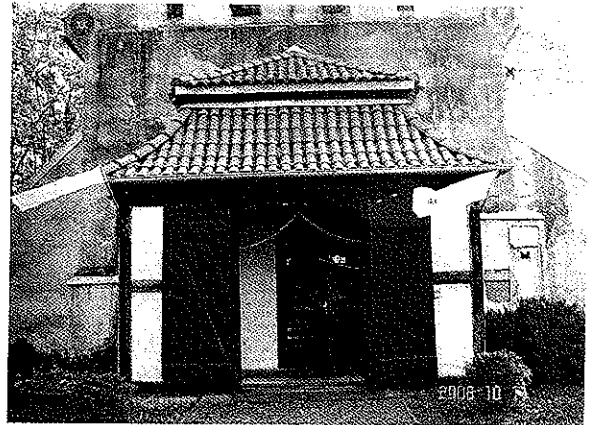
ZDJĘCIE NR 3

Wejście do kościoła od strony westybulu. Utwardzona nawierzchnia uniemożliwia wsiąkanie wody opadowej i powoduje rozbryzgiwanie na mury.

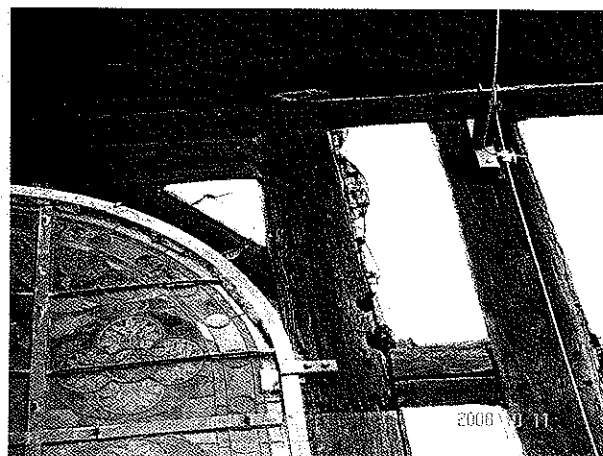
**ZDJĘCIE NR 9**  
Widok elementów drewnianych ścian szkieletowych porażonych przez owady-ksylofagi i wtórnie uszkodzone przez dzięcioły. Widoczne porażenie belki okapowej przez grzyb stroczek łzawy.

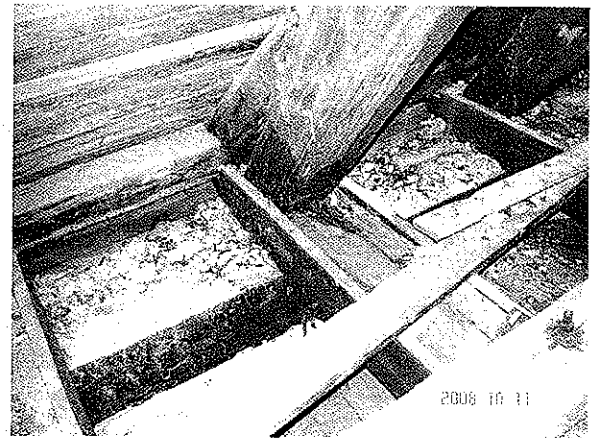
ZDJĘCIE NR 13

Strych kościoła. Uszkodzona przez grzyb „stroczek łzawy” belka okapowa i węzeł ciesielski łączący belkę wiązarową z krokwią i przypustnicą. Oba elementy są do wymiany.

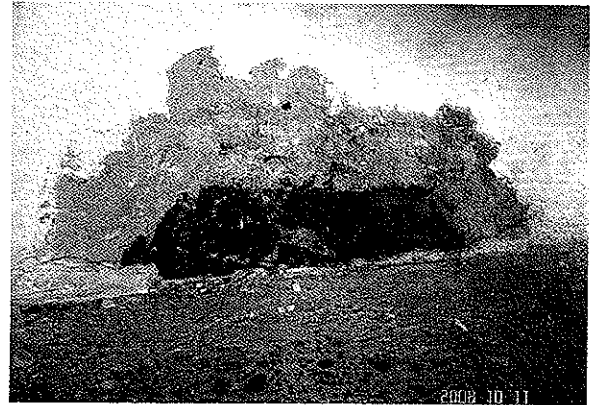
**ZDJĘCIE NR 21**  
Uszkodzony tynk na ścianach wewnętrznych spowodowany zagrzybieniem belki podwalinowej oraz krystalizacją soli mineralnych. Zbyt intensywne mycie posadzki stworzyło odpowiednie warunki do rozwoju zieleni.

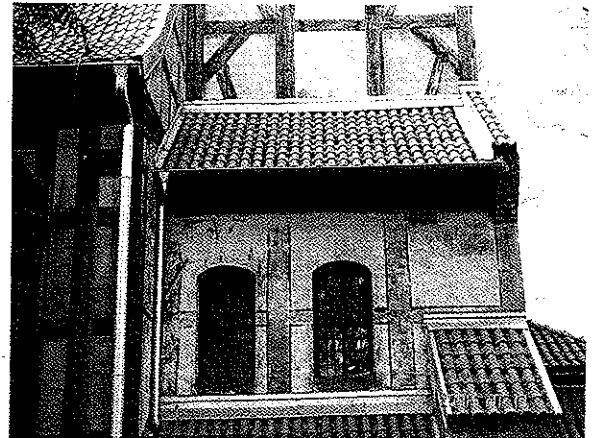
ZDJĘCIE NR 27  
Agresywne opierzenia blacharskie nie pasują charakterem do bryły kościoła. Zastąpienie dachówki na przykryciu szkarpy gzymsem kapnikowym także zabezpieczy przed szkodliwym działaniem deszczu.
