## **Opinia techniczna na temat stanu technicznego** **konstrukcji budynku podcieniowego w Miłocinie**

***Miłocin***  
***Gmina Cedry Wielkie***

***Gmina Cedry Wielkie***  
***ul. Krasickiego 16***  
***83-020 Cedry Wielkie***

Gdańsk 05.2008 r.

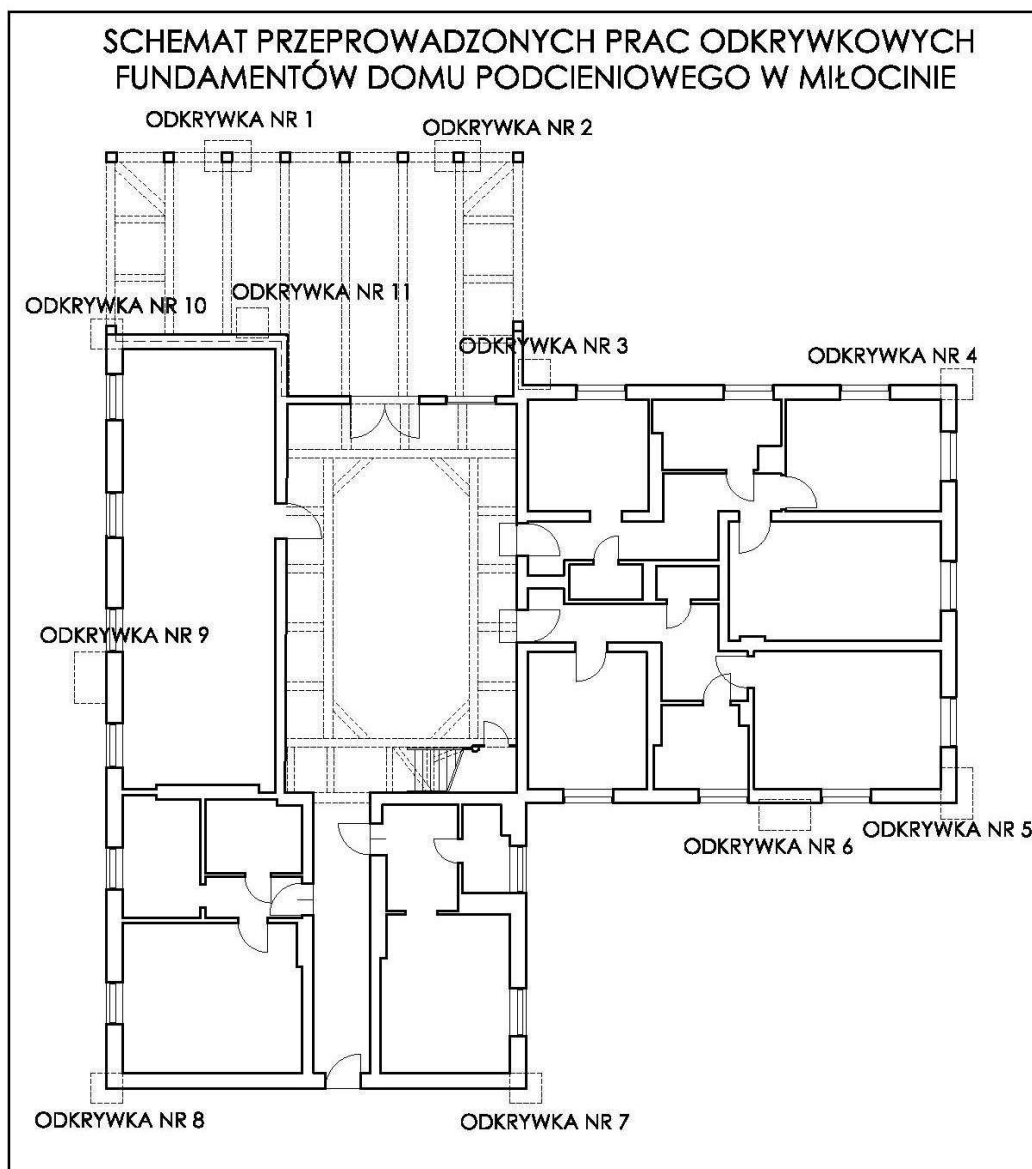
W trakcie wstępnych prac budowlanych wykonano odkrywki fundamentów budynku w 11 punktach zgodnie z poniższym schematem.

Każda z odkrywek wykonane zostały ręcznie do momentu osiągnięcia poziomu posadowienia fundamentów. Z przeprowadzonych prac odkrywkowych wynika, że budynek posadowiony jest na niejednorodnych fundamentach wykonanych z cegły pełnej, kamieni i głazów polnych. Głębokość posadowienia ścian zewnętrznych kształtuje się w granicach od 0,40 do 0,80m pod poziomem terenu. W narożniku wschodnio – południowym zlokalizowano ścianę fundamentową schodzącą do poziomu 1,90 m p.p.t. Jest to prawdopodobnie ściana zasypanej piwnicy dostępnej pierwotnie z pomieszczeń wewnętrznych. Fundamenty ceglane oraz zaprawa fundamentów kamiennych w wysokim stopniu zawilgocone na skutek braku lub zupełnego zużycia izolacji przeciwwilgociowych poziomych i pionowych. Stwierdzono występowanie wody gruntowej na poziomie 1,9 m.p.p.t. na narożniku wschodnio południowym oraz 0,70 m.p.p.t. na ścianie zachodniej – w drugim przypadku istnieje przypuszczenie napływu wody z nieszczelnej kanalizacji sanitarnej lub nielegalnego odpływu ścieków w ogóle pozbawionego odbiornika.

Stan ogólny fundamentów budynku zły. Zbyt mała głębokość posadowienia fundamentów budynku – w strefie przemarzania gruntu, nieprawidłowe odprowadzenie wód opadowych, a także brak możliwości uzyskania sztywności podłużnej fundamentu przy zastosowanej technologii i materiałach są powodem wieloletniego nierównomiernego osiadania ścian nośnych budynku oraz powstania pęknięć w strukturze materiału ścian parteru i I piętra.\

Przy opracowaniu programu remontu budynku należy przyjąć technologię umożliwiającą wykonanie odcinkowych ław żelbetowych pod istniejącymi ławami kamienno – ceglanyymi zapewniającymi sztywność podłużną podstawy ścian nośnych oraz prawidłowe przeniesienie obciążeń na grunt.

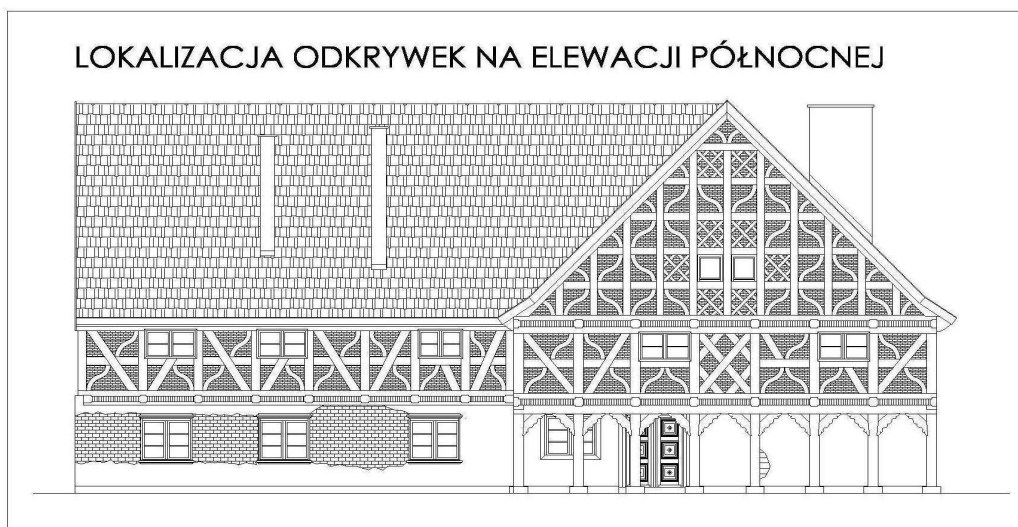
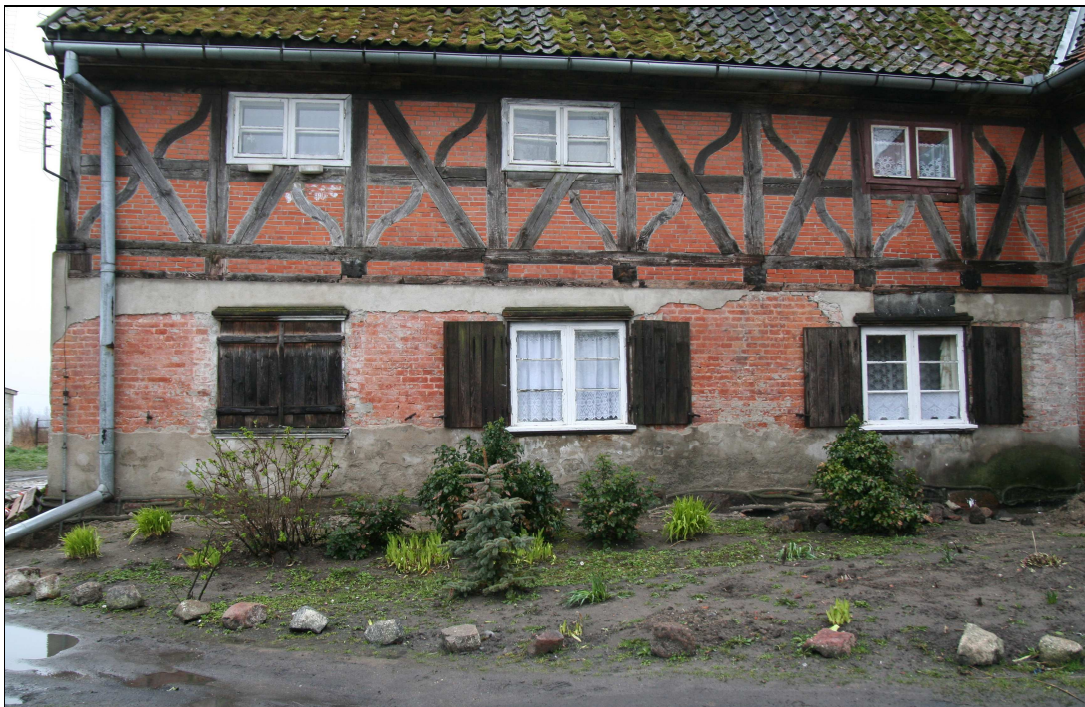
**Zdjęcie nr 13 – Odkrywki ściany północnej**

Ogólny stan techniczny zewnętrznych ścian nośnych murowanych z cegły pełnej dostateczny. Konstrukcja w wielu miejscach wymaga jednak gruntownych napraw z powodu wystąpienia szeregu spękań oraz rozległego zawilgocenia w dolnej partii ścian. Wszelkie zarysowania i pęknięcia w strukturze murów są konsekwencją braku jednolitych fundamentów zdolnych usztywnić podłużnie konstrukcję ścian i przenieść naprężenia związane z nierównomiernym osiadaniem gruntu pod budynkiem. Dla zabezpieczenia i ustabilizowania pracy konstrukcji ścian nośnych niezbędne jest wykonanie nowego fundamentowania budynku – patrz punkt nr 1, a dopiero wówczas zasadne jest dokonanie naprawy konstrukcji samych ścian. Zawilgocenia dolnej partii ścian powstały na skutek kapilarnego podciągania wilgoci ze ścian fundamentowych i są wynikiem braku lub dużego zużycia pionowych i poziomych izolacji przeciwwilgociowych ścian i ław fundamentowych.
