PRZEKRÓJ - WIDOK B

Opracowanie		USŁUGI INWESTYCYJNE mgr inż. Leszek Jarosz	
80-402 Gdańsk ul. Kochanowskiego 39/18b, tel.: 609 030 383			
Investor	Parafia rzymskokatolicka Św. Jana Chrzciciela	projektant	mgr inż. arch. Anna Miłczyńska
83-022 Glińlice 12		Nr upr.	6070/Gd/94
Objekt	Remont pokrycia dachowego budynku kościoła	projektant	mgr inż. Leszek Jarosz
83-022 Glińlice, dz. nr 99, obr. Glińlice 0005		Nr upr.	4524/Gd/90
Branda	Faza	nazwa rysunku	nr rys.
architektura	PB	Przekrój pionowy A-A - Inwentaryzacja	3
Data	Skala		
październik 2015	1:50

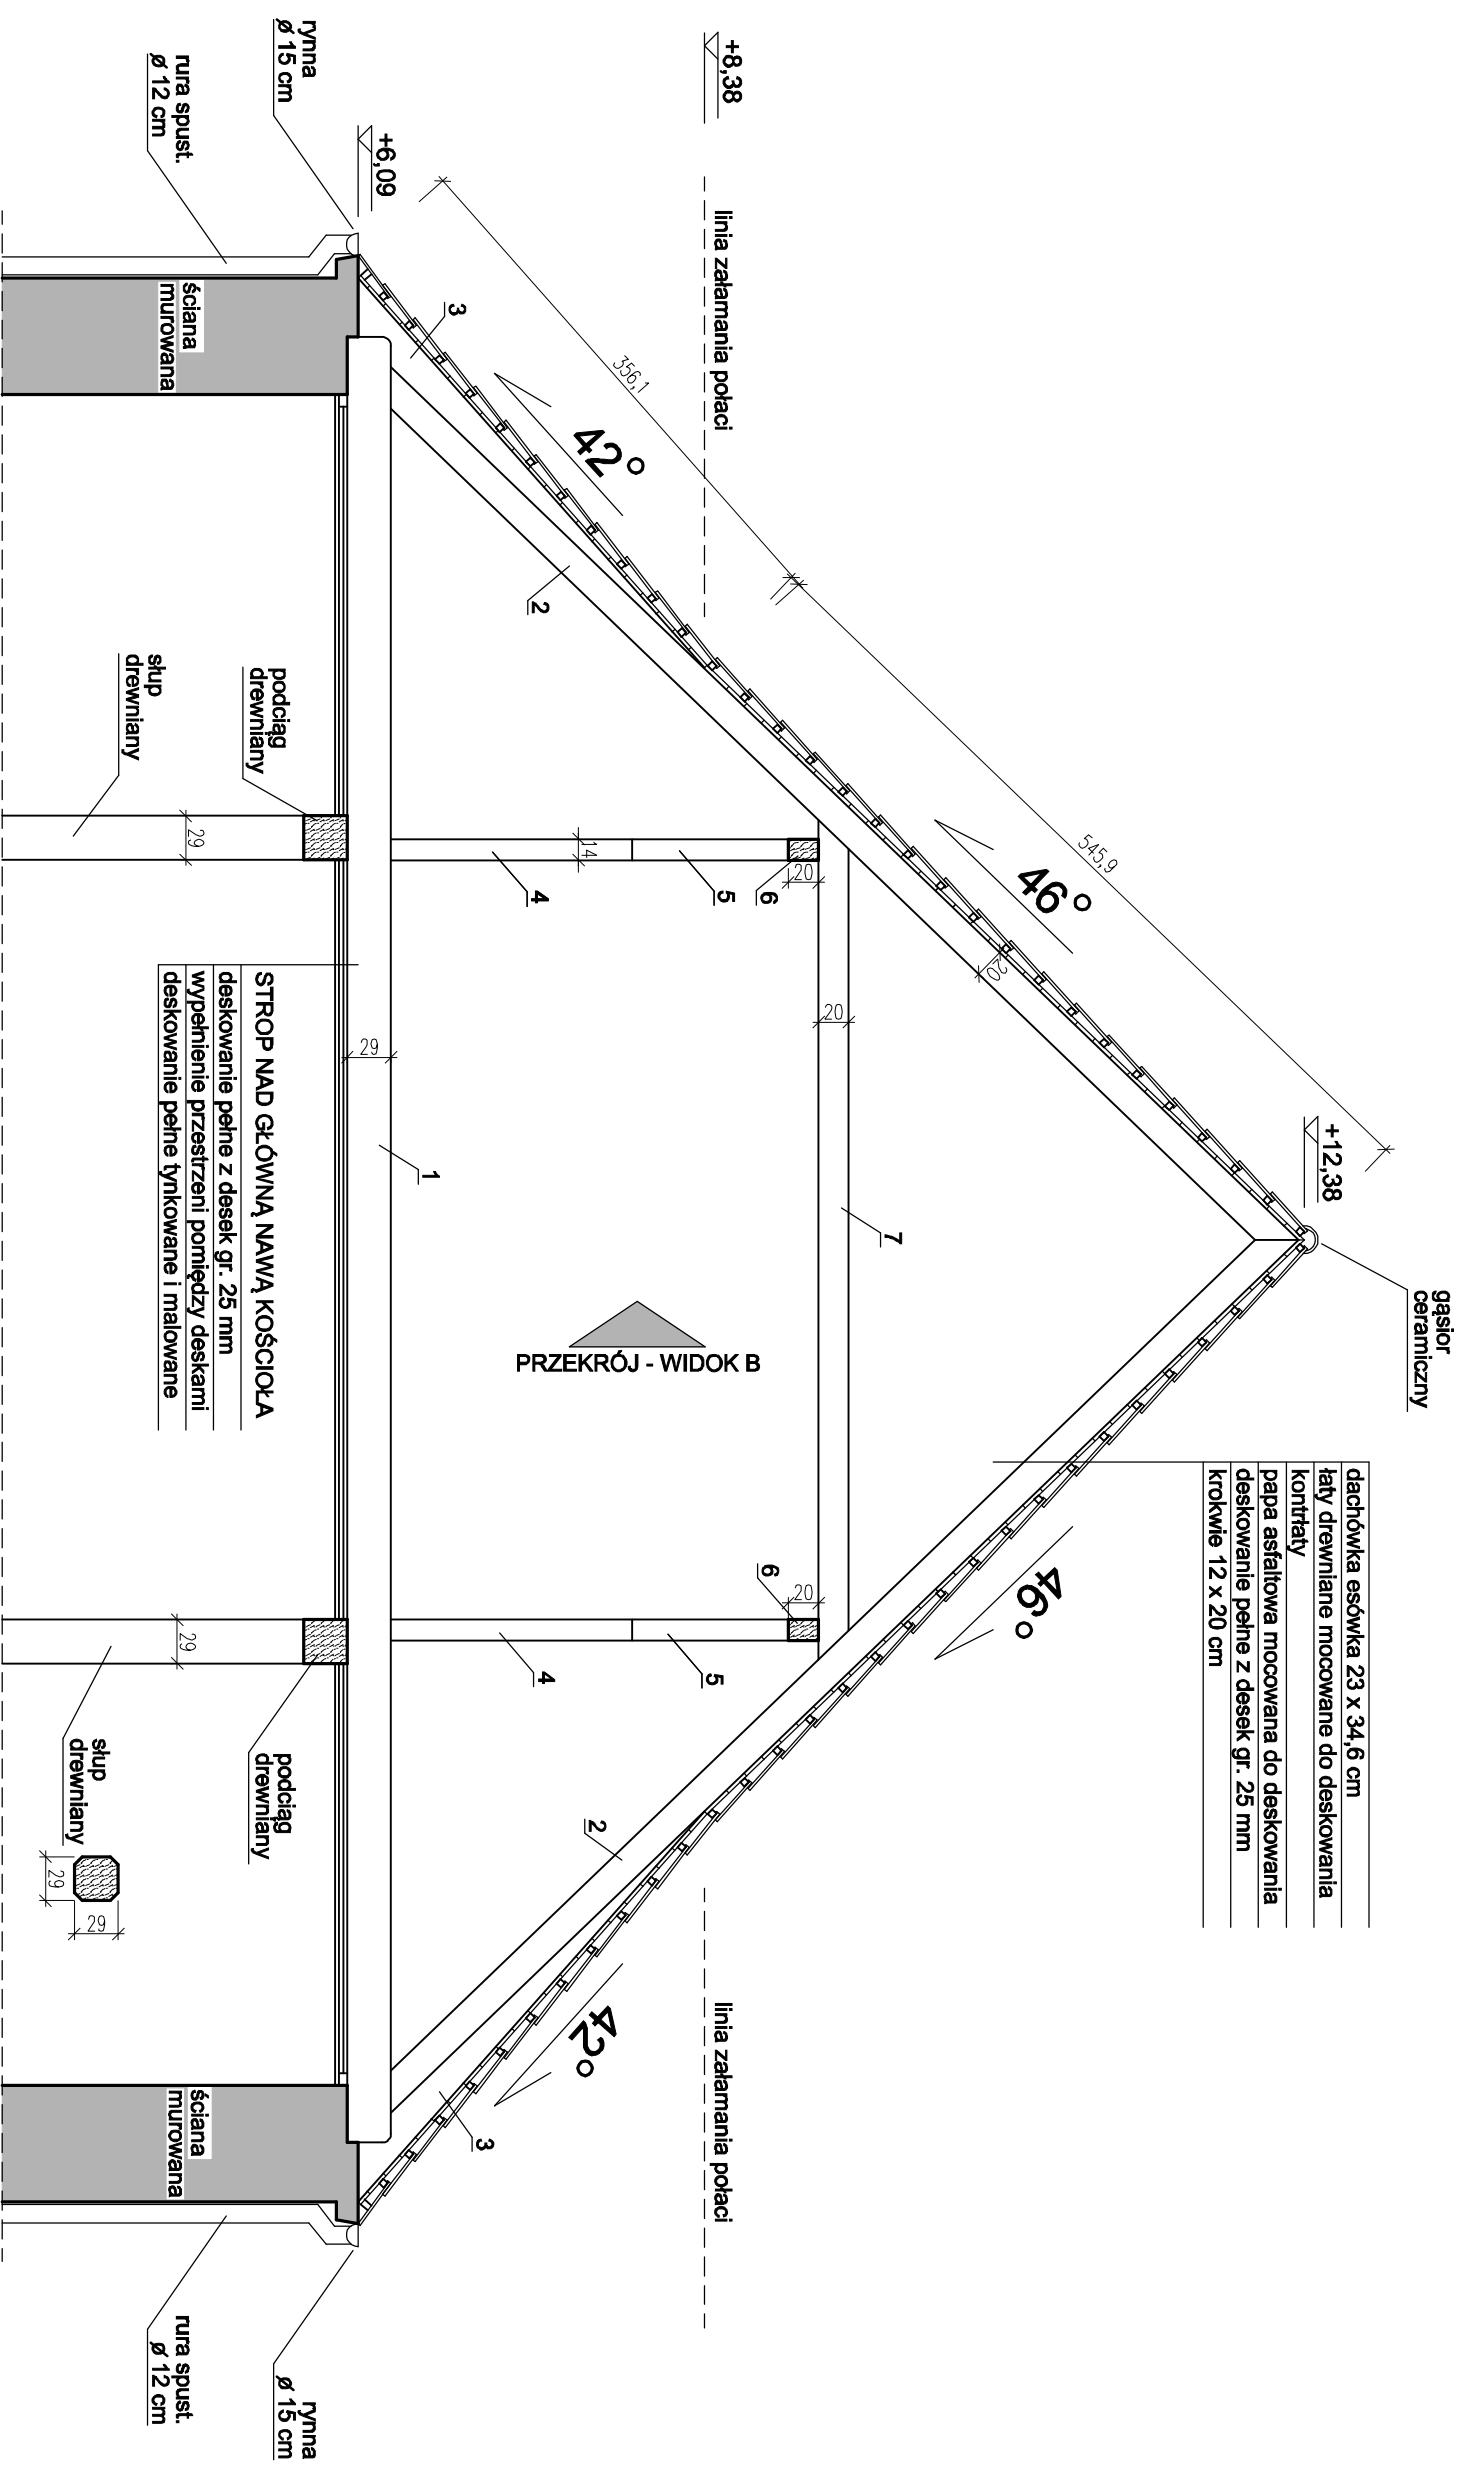
dachówka esówka 23 x 34,6 cm
 łaty drewniane mocowane do deskowania
 kontrłaty
 papa asfaltowa mocowana do deskowania
 deskowanie pełne z desek gr. 25 mm
 krokwie 12 x 20 cm

STROP NAD GŁÓWNĄ NAWĄ KOŚCIOŁA
 deskowanie pełne z desek gr. 25 mm
 wypchnięcie przestrzeni pomiędzy deskami
 deskowanie pełne tynkowane i malowane

OZNACZENIA ELEMENTÓW WIEŻBY DACHOWEJ

- 1 belka stropowa (wiązar) 26 x 29 cm (szer. x wys.)
- 2 krokwie 12 x 20 cm
- 3 przypustnica (nadbijka klinowa na krokwi)
- 4 słup 13 x 24 cm
- 5 miecż 14 x 15 cm
- 6 płatek pośrodkia 13 x 20 cm
- 7 jętką 12 x 20 cm
